## TRABAJADOR SUFRE APLASTAMIENTO DE RUEDAS TRASERAS DE CAMIÓN

### DESCRIPCIÓN DEL ACCIDENTE

**Fecha del accidente:** Septiembre 2022

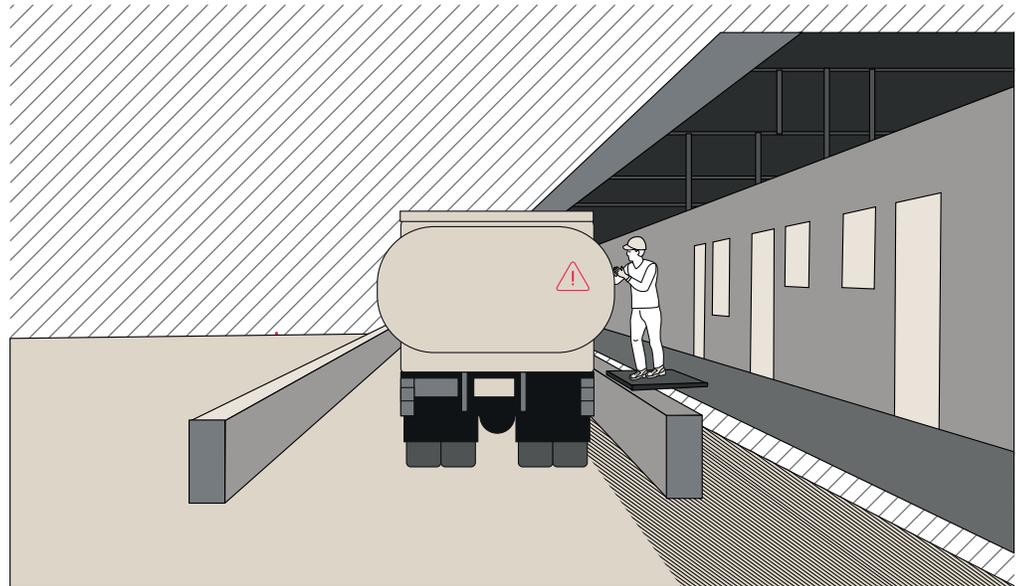
Conductor al momento de ingresar al establecimiento a cargar camión tolva con alimento, detiene marcha de camión para posicionarse en zona de pesa romana, momento en el cual trabajador accidentado solicita permiso para descender del vehículo para ir al baño posicionándose sobre base de concreto existente en romana para darle espacio a conductor y así continúe su trayectoria. Conductor de camión no se percató que trabajador pierde el equilibrio cayendo a plataforma de romana siendo aplastado por ambas ruedas traseras de doble eje. Conductor al llegar a estacionamiento le dan aviso de lo acontecido.

**Posicionamiento En línea de fuego (trayectoria de camión)**

- » **Falta de barrera** que impida descenso de pasajeros en zona inhabilitada para tránsito peatonal.
- » **Falta de señalética** de prohibición de tránsito en zona de pesa romana.
- » **Empresa principal** no cuenta con barrera dura de contención en perímetro de pesa romana.
- » **Empresa principal** no instala señalética de prohibición de tránsito peatonal en área de pesa romana.

- 1 **Solicitar a empresa principal formalmente, la instalación de barrera dura** en perímetro de pesa romana que impida en descenso y tránsito peatonal en el sector.
- 2 **Solicitar a empresa principal formalmente la instalación de señalética** de prohibición en zona de pesa romana de descenso y tránsito peatonal en el sector.
- 3 **Reinstrucción a conductores de camiones tolva** de procedimiento de uso y conducción destacando las prohibiciones y responsabilidades.
- 4 **Verificar entendimiento por parte de conductores nuevos** en inducción de ingreso y difusión de Procedimiento de trabajo [Conducción de camiones].
