TRABAJADOR FALLECE POR APLASTAMIENTO DE CHANCADOR AL VOLCARSE CAMIÓN GRÚA PLUMA

DESCRIPCIÓN DEL ACCIDENTE

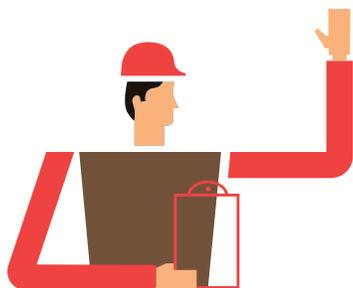
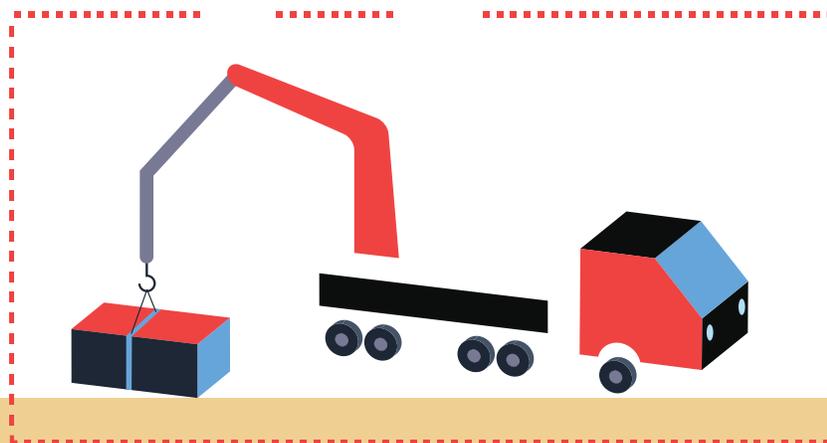
En una faena minera, se realizaba el montaje de un chancador con apoyo de una grúa pluma. Al encontrarse la carga en suspensión, inesperadamente se produce el volcamiento del camión sobre el área de montaje, provocando la caída del chancador sobre uno de los trabajadores.

- » Inestabilidad en apoyos hidráulicos del camión pluma.
- » Superficie de apoyo inadecuada del camión pluma.
- » Falta de delimitación del área de trabajo con carga suspendida.
- » El trabajador se encontraba sobre la estructura base donde se estaba montando el equipo de chancado.
- » Falta de ayudante calificado que dirigiera la maniobra (Rigger).

- 1 **Las áreas de trabajo con carga suspendida siempre deben estar delimitadas.** Se deben respetar los procedimientos de acceso, circulación y distanciamiento de personas, maquinarias y equipos en movimiento.
- 2 **Integrar el proceso de “Análisis de Seguridad del Trabajo” al realizar una labor no rutinaria,** considerando los peligros existentes y sus medidas de control, así como también gestionar los cambios necesarios en la operación, en relación a la planificación inicial.

- 1 **Cumplir con lo estipulado en el Decreto Supremo N° 132 “Reglamento de Seguridad Minera”.**
- 2 **Planificar todas las labores a realizar contemplando la posición más adecuada para la grúa pluma,** la existencia de un Rigger que dirija la maniobra, la delimitación del área de trabajo, entre otros.
- 3 **Revisar, validar y dar a conocer la Matriz de Identificación de peligros y Evaluación de Riesgos,** considerando todas las operaciones, tanto rutinarias como no rutinarias.
- 4 **Capacitar a todos los trabajadores que realicen este tipo de labores en los cursos ACHS:** “Identificación de Peligro y Evaluación de Riesgos y “Maniobras de Izaje”.
