# TRABAJADOR MUERE ATROPELLADO AL REALIZAR TAREAS DE SELLO EN JUNTAS DE PAVIMENTO

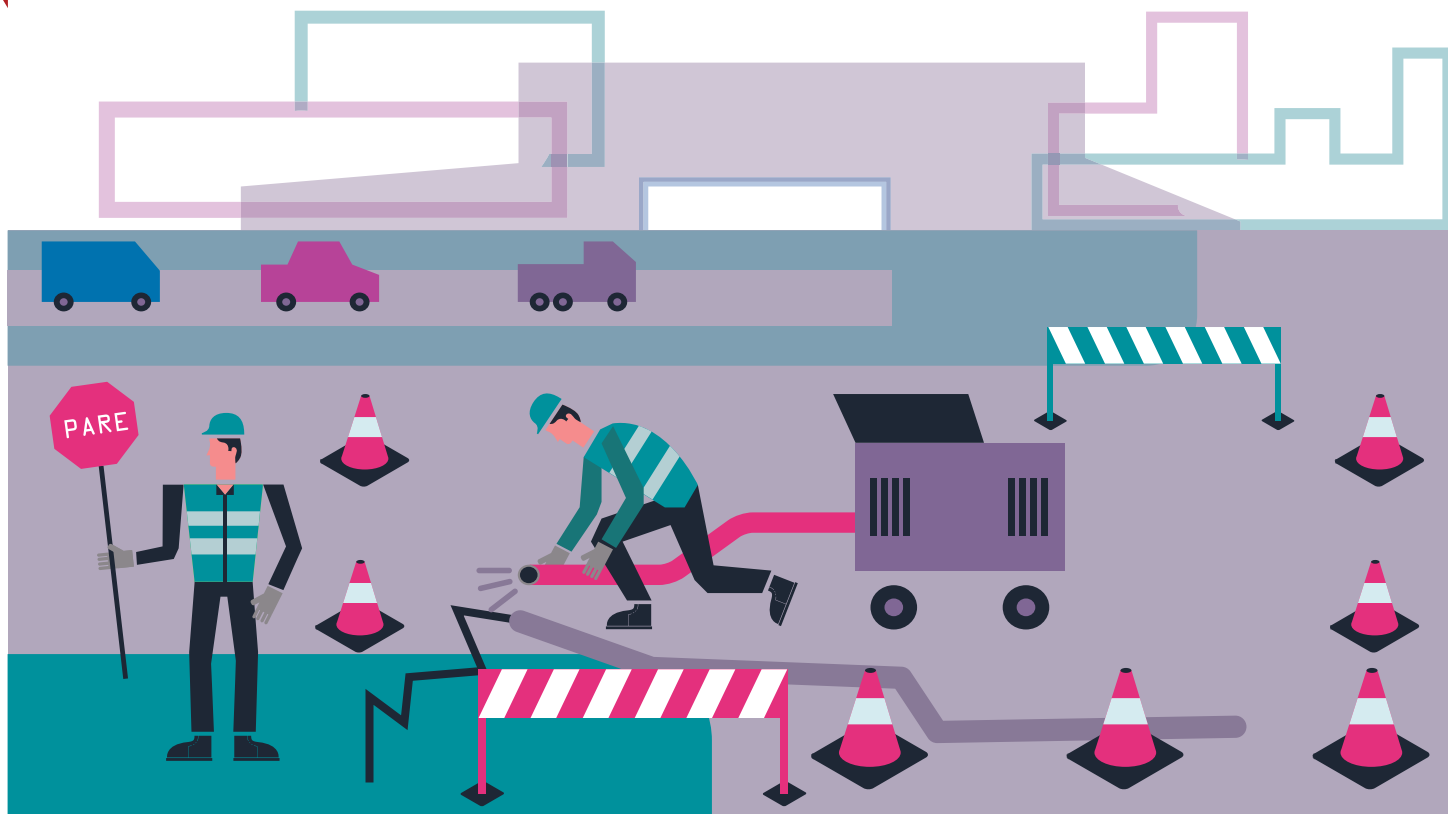
Un vehículo particular transitaba por el estacionamiento de un centro comercial, cuando el conductor detiene el vehículo para ceder el paso a dos transeúntes. Al reiniciar su marcha, atropella a un trabajador que se encontraba agachado realizando tareas de sello en junta de pavimento. Debido al accidente el trabajador sufre lesiones importantes y fallece posteriormente.

- » Falta de demarcación y señalización perimetral en el lugar de trabajo.
- » No contar con señalero/paletero para restringir el tránsito vehicular en la zona de trabajo.
- » Falta de vestimenta apropiada para que el trabajador estuviera visible.

- 1 **En trabajos sobre vías habilitadas con tránsito vehicular, toda operación se debe desarrollar con procedimientos de trabajo que exijan:**
  - » Cierre perimetral del lugar de trabajo.
  - » Uso de balizas en demarcación perimetral para zona de trabajo.
  - » Control de tránsito en zona de trabajo mediante un paletero con señal PARE/SIGA.
- 2 **Uso de chalecos reflectantes** de colores fluorescentes (verde limón, naranja o rojo).
- 3 **Instruir a los trabajadores en procedimientos seguros de trabajos en zonas viales** y posibles peligros. Coordinar capacitaciones con la ACHS.
