Alerta de Seguridad / **Accidente grave**

Persona trabajadora sufre caída de altura al realizar mantención de contenedor

Fecha del accidente: Abril 2025

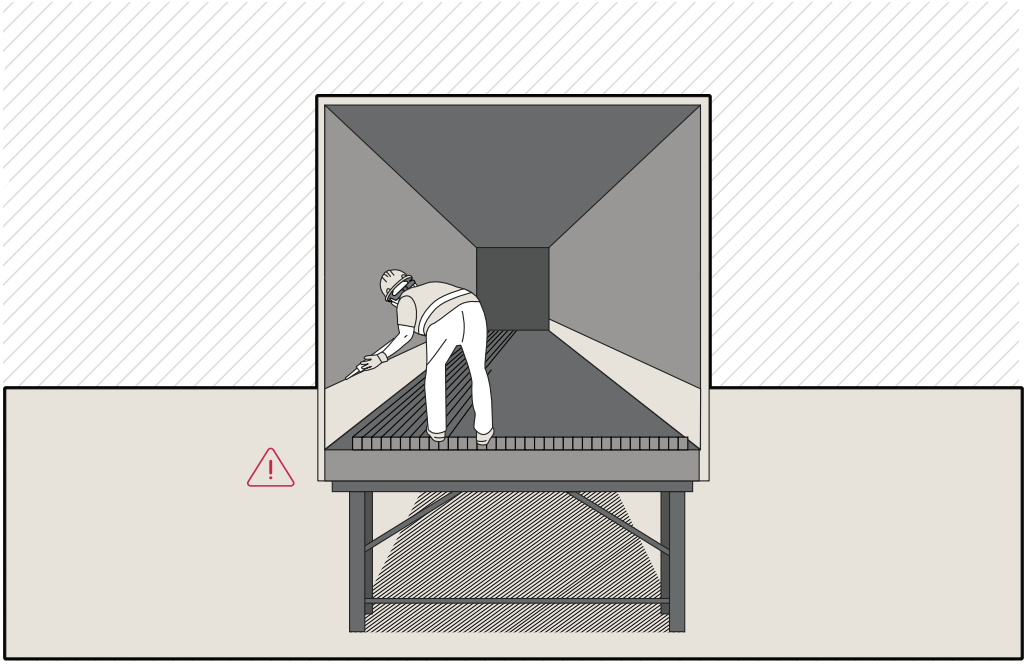
Persona trabajadora realizaba labores de mantenimiento al interior de un contenedor que estaba posicionado sobre caballetes, a una altura aproximada de 1.92 metros. Al momento de aplicar silicona sellante con una pistola calafatera al borde interior del contenedor, el trabajador avanzaba agachado y de espaldas hacia la puerta del mismo. En esas circunstancias, al llegar al borde la puerta del contenedor, perdió la estabilidad y cayó desde aproximadamente 1.92 metros de altura sobre una mesa, para luego impactar contra el piso, sufriendo diversas lesiones.

- Análisis de peligros y riesgos de la actividad.
- Actividad no se encuentra identificada en Matriz de riesgos.
- Procedimiento asociado a la actividad de descarga de materiales desde camión rampla.
- Capacitación de riesgos asociados a la actividad.
- Supervisión en el lugar.
- Verificación de condiciones del área de trabajo.
- Barrera de protección contra caídas a distinto nivel.

1. Incorporar actividad de carga y descarga de materiales de camión rampla a Matriz de identificación de peligros y evaluación de riesgos e incorporar controles de seguridad al proceso.
2. Confeccionar e implementar procedimiento de trabajo específico de la actividad carga y descarga de materiales desde camión rampla que incluya el paso a paso de la actividad, uso de epp específicos, y medidas de control de seguridad.
3. Supervisión debe verificar en terreno condiciones del entorno y medidas de seguridad previo al inicio de las tareas.
4. Implementar análisis de trabajo seguro previo a cada actividad que se realice con la finalidad de poder detectar condiciones inseguras y mejorar antes de proceder a realizar las actividades.
5. Mejorar e implementar ODI de acuerdo a cada actividad y riesgo de exposición con sus respectivas medidas de control.
