# TRABAJADOR MUERE POR ATRAPAMIENTO DE CUELLO POR HORQUILLA HIDRÁULICA

## DESCRIPCIÓN DEL ACCIDENTE

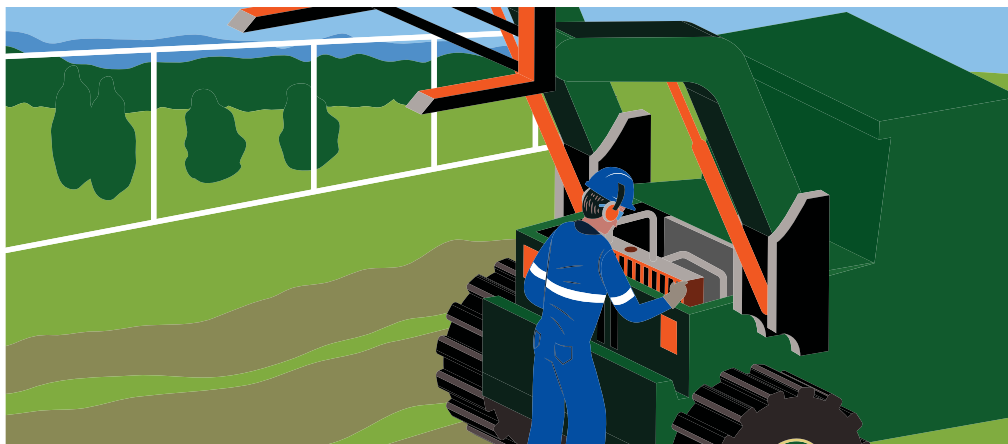
Un trabajador desciende del tractor para revisar la tapa del radiador y se introduce entre la horquilla y el motor. Mientras realiza la revisión, no se percató que el brazo de la horquilla comienza a descender, lo que aprisiona su cuello y le provoca la muerte.

- » Introducir parte del cuerpo entre la horquilla (la que se encontraba levantada) y el tractor.
- » Falla del sistema hidráulico de horquilla.
- » Mantener la horquilla levantada con los brazos hidráulicos mientras se realiza revisión de radiador.

- 1 Nunca ubicarse debajo de una horquilla cuando se encuentre con sus brazos levantados.
- 2 Informar de inmediato al supervisor o jefatura si se detecta una falla en la máquina, fuga de líquido hidráulico u otro inconveniente.
- 3 Realizar un chequeo diario de la maquinaria que utilizará.
- 4 Si debe realizar mantención o limpieza de la maquinaria, verificar que el motor esté apagado y la horquilla posicionada en el suelo.
- 5 Al detener el equipo dejar la horquilla abajo.

- 1 Implementar programa de mantenimiento preventivo y correctivo para las máquinas y equipos.
- 2 Realizar y difundir procedimiento para operación y mantención periódica a la maquinaria.
- 3 Capacitar en los riesgos asociados a la actividad que desarrollan.
- 4 Coordinar con la ACHS, los siguientes cursos:
  - » Prevención de Riesgos en Maquinaria Agrícola.
  - » Prevención de Riesgos en Grúas Horquilla.
