TRABAJADOR SUFRE AMPUTACIÓN DE DEDO EN LABORES DE SERVICIO A BORDO DE BUS

DESCRIPCIÓN DEL ACCIDENTE

Fecha del accidente: Junio 2022

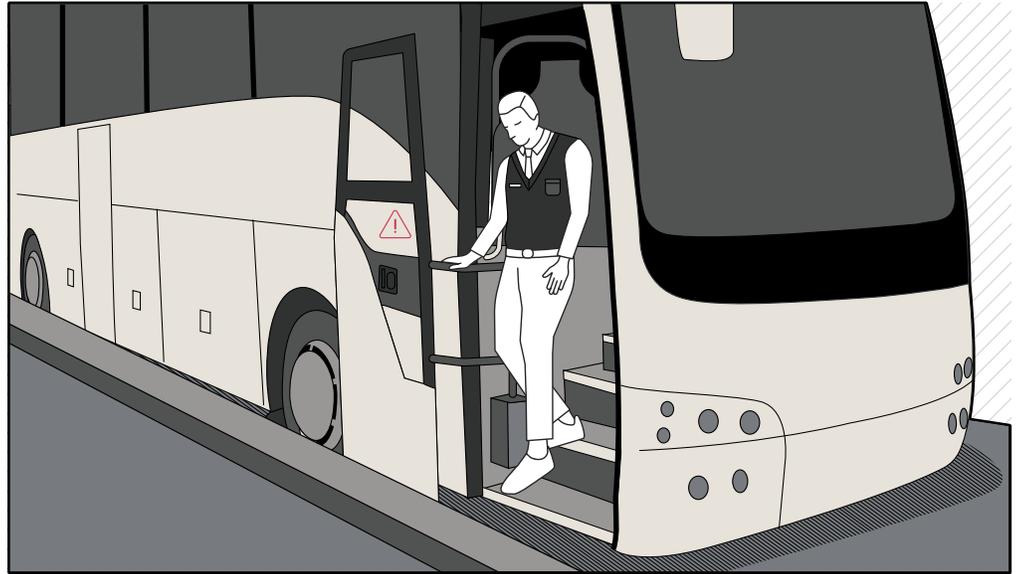
Trabajador se encontraba apoyando a pasajero de bus en actividad de descenso, cuando éste manifiesta inquietud por su equipaje lo que hace detener la marcha y apoyar su mano en el brazo de apertura de puerta que no había sido completamente abierta por encontrarse topando con solera. Conductor de bus toma la decisión de abrir la puerta mediante mecanismo de "pulmones de aire" (presión neumática), lo que provoca apertura de manera brusca provocando atrapamiento de extremidad entre brazo de apertura y carrocería del bus.

Atrapamiento de extremidad superior

- » Brazo de apertura mantiene punto de atrapamiento entre tope y estructura de carrocería
- » Conductor no identifica que solera impide apertura normal de puerta de bus de pasajeros

- 1 Modificar estructura de tope de puerta en zona superior de brazo de apertura, trasladándolo a zona inferior
- 2 Instruir a conductores para que no se active mecanismo de pulmones cada vez que puerta (s) de bus se encuentren semi abierta (s) o abierta (s)
- 3 Instruir a conductores y auxiliares acerca de no utilizar brazo de apertura de puertas como punto de apoyo para subir y/o descender de bus de pasajeros. Se debe instalar señalética de dichos puntos antes mencionados
- 4 Generar procedimiento que asegure una supervisión efectiva para conductores y auxiliares de transporte con el fin de que cumplan con las medidas descritas en el punto anterior
