Persona trabajadora fallece por falla multiorgánica a raíz de accidente cortopunzante con riesgo biológico

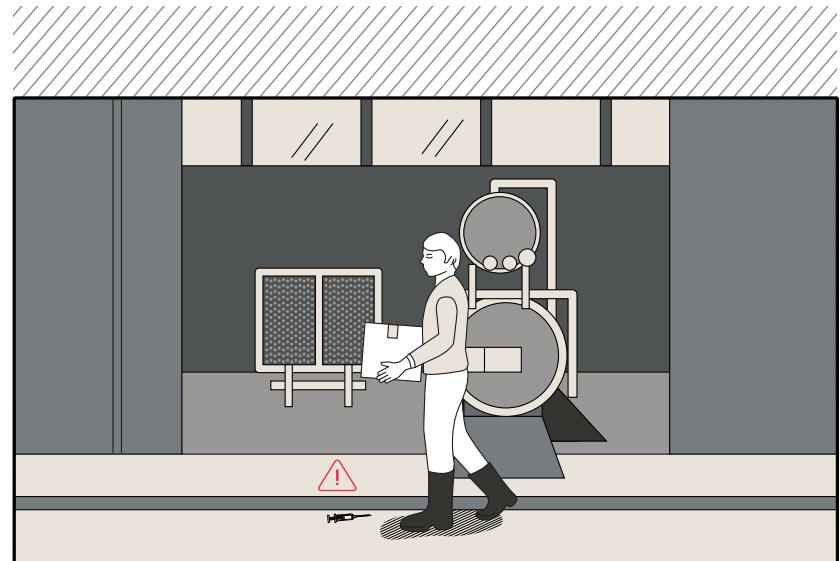
Una persona trabajadora, asistente de retiro de residuos en establecimientos de atención de salud, se encontraba en el centro de trabajo efectuando sus labores diarias de descarga del camión. Mientras se desplazaba, sufrió un punzamiento en el pie derecho causado por una jeringa en el suelo, lo que implicó exposición a riesgo biológico. Dos días después ingresó a atención médica por dolor progresivo. Su estado se deterioró, requiriendo traslado bajo Ley de Urgencia y posteriormente al centro del organismo administrador, donde falleció por falla multiorgánica.

- » Normalización de condiciones inseguras por falta de orden y limpieza. Presencia de material cortopunzante en zonas utilizadas para el desplazamiento de las personas trabajadoras, lo que constituye una condición insegura crítica y una violación a los protocolos de bioseguridad.

- » Deficiencia en la segregación y envasado de residuos en el punto de generación (dentro del servicio de salud de origen), permitiendo que la jeringa llegara al área de transferencia sin el debido contenedor de seguridad, exponiendo a los transportistas.

- ① Implementar un programa formal de prevención de riesgo biológico basado en IPER y Decreto 6.
- ② Exigir y auditar la segregación y envasado de residuos cortopunzantes en contenedores rígidos y herméticos desde el punto de generación.

- ③ Actualizar el PTS para incluir inspección obligatoria de superficies y áreas antes y durante las tareas, comunicando y capacitando al personal.
- ④ Incorporar un programa de orden y limpieza que asegure la eliminación de material cortopunzante en zonas de descarga antes y después de la operación.

- ⑦ Garantizar provisión, uso y reposición de calzado de seguridad con suela resistente a perforación, además de guantes y ropa adecuada para manejo de REAS.
